INFORME

SOBRE INSTALACIÓN DE PÉRGOLAS EN EL EXTERIOR DE LA IGLESIA DEL CONVENTO DE SANTO DOMINGO DE MÁLAGA

Real Academia de Bellas Artes de San Telmo

CONSTRUCCIÓN DE PÉRGOLAS EN EL EXTERIOR DEL CONVENTO DE SANTO DOMINGO

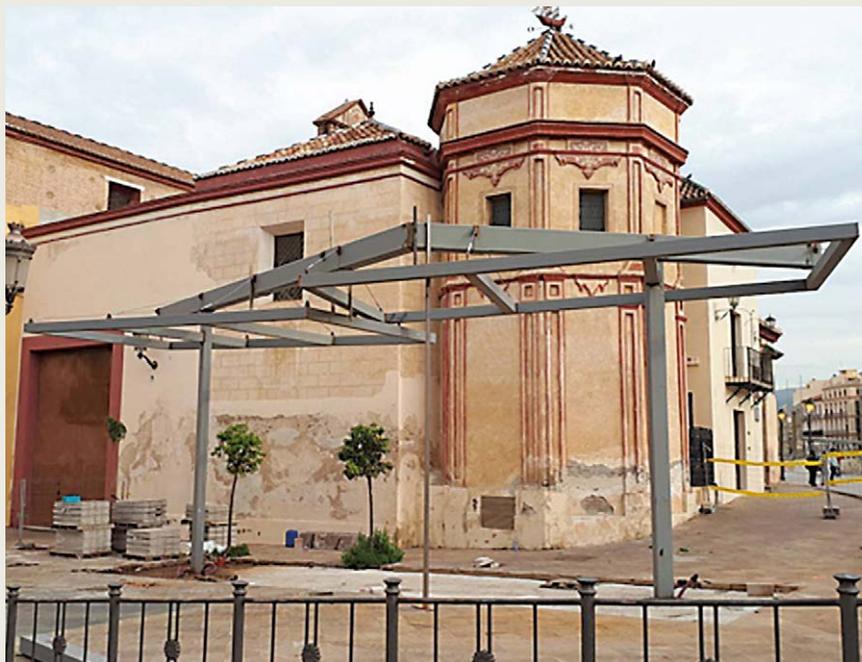
Las pérgolas, elemento fundamental del proyecto que se va a llevar a cabo, habrían supuesto una terrible contaminación visual por su incidencia en el conjunto visual de la iglesia y muy especialmente en la parte exterior del camarín de la capilla del Cristo de la Buena Muerte que ha sido restaurado en fechas bastante recientes, habiéndose recuperado las pinturas murales, en tonos de rojo, que resaltan las formas arquitectónicas, e introducen otros ornatos, imagen que la trama urbana original que lo rodeaba impedía apreciar plenamente, pero la posterior reordenación de la zona, reconvirtió en un hito urbano, configurando una imagen visual perceptible muy importante en este espacio.

Las pérgolas tan cerca del camarín, aparte de afectarlo visualmente, de mantenerse, dejarían un espacio de tránsito limitado que podría provocar roces en el zócalo y deterioro en general, muy especialmente teniendo en cuen-

ta las aglomeraciones en esta zona en las fechas de la Semana Santa (Unos 5 m. ante el camarín, 3,20 en el muro de continuación).

La Real Academia de Bellas Artes de San Telmo, teniendo en cuenta lo reglamentado en sus Estatutos vigentes y las disposiciones de la Ley de Patrimonio de Andalucía y tras un largo debate entre sus miembros, en sesión plenaria celebrada el día 31 de marzo próximo pasado, adoptó el acuerdo de transmitir al Sr. Alcalde de la ciudad y al Teniente de Alcalde, Concejal Delegado del Área de Ordenación del Territorio, así como a la Sra. Delegada de la Consejería de Cultura de la Junta de Andalucía, su consideración de que entiende totalmente fuera de lugar la instalación de las pérgolas en la plaza de la iglesia del convento de Santo Domingo, así como considera que, dada la incidencia de aquellas en el conjunto del proyecto, se hace necesaria una reconsideración del mismo en su totalidad.
