INFORME

SOBRE EL JARDÍN HISTÓRICO EL RETIRO (CHURRIANA)

Rosario Camacho Martínez
Estrella Arcos von Haartman
Pedro Rodríguez Oliva

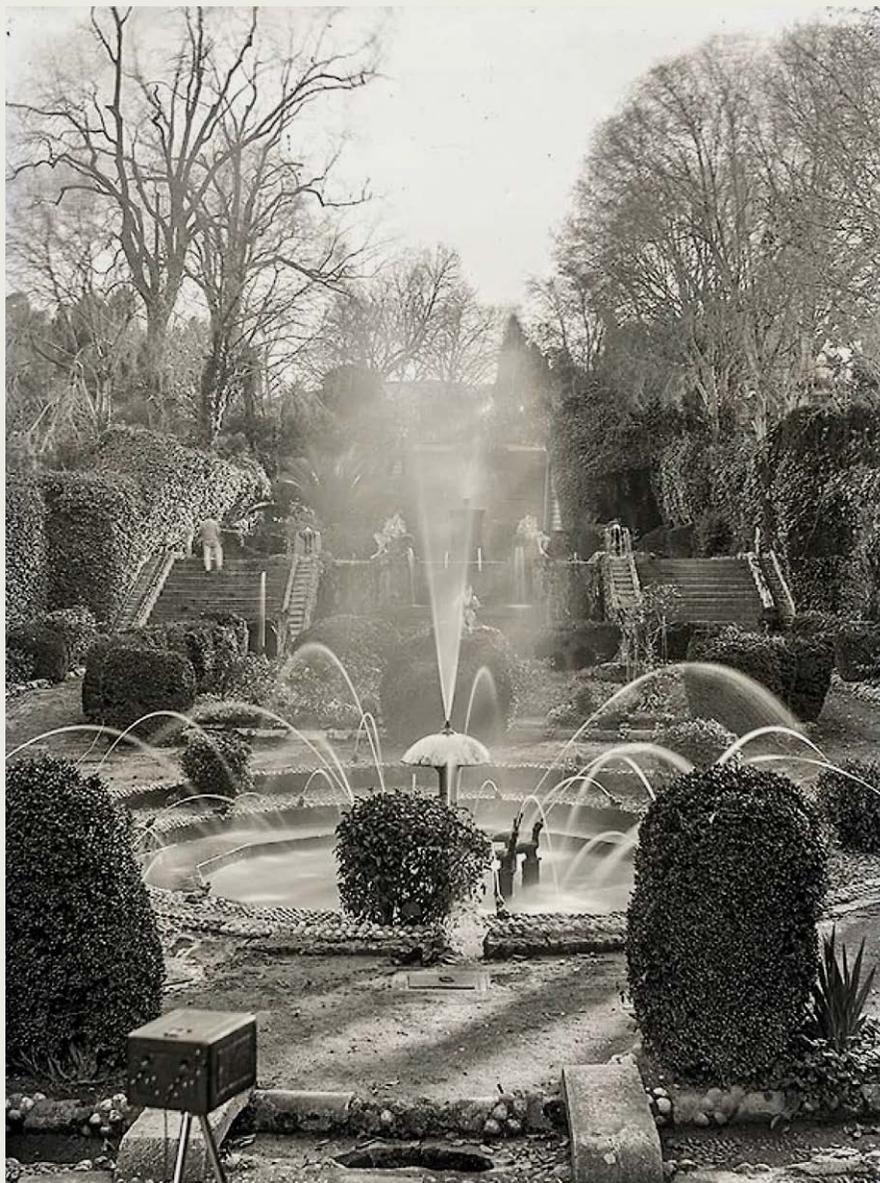
EL RETIRO, JARDÍN CORTESANO DEL SIGLO XVIII

A)- Descriptivas. El «Jardín Huerto», creado bajo la propiedad del obispo de Málaga, Fray Alonso de Santo Tomás, es el conjunto más antiguo e

incluye el estanque superior y la Fuente de las Batallas y Parras. El «Jardín Patio», cuyo diseño corresponde al gusto de los dos primeros condes de Buenavista (primera mitad del siglo XVIII), acoge la mayoría de las esculturas traídas de Italia, tales como la Fuente del Tritón y la Nereida, los bustos sobre pedestales de los personajes de la Comedia del Arte y la representación de personajes mitológicos en el cierre perimetral. En cuanto al «Jardín Cortesano», que diseñó el conde de Villalcázar de Sirga y realizó José Martín de Aldehuela entre 1784 y 1794 es, probablemente, donde mayores daños se han apreciado sobre las piezas escultóricas y secundarias.

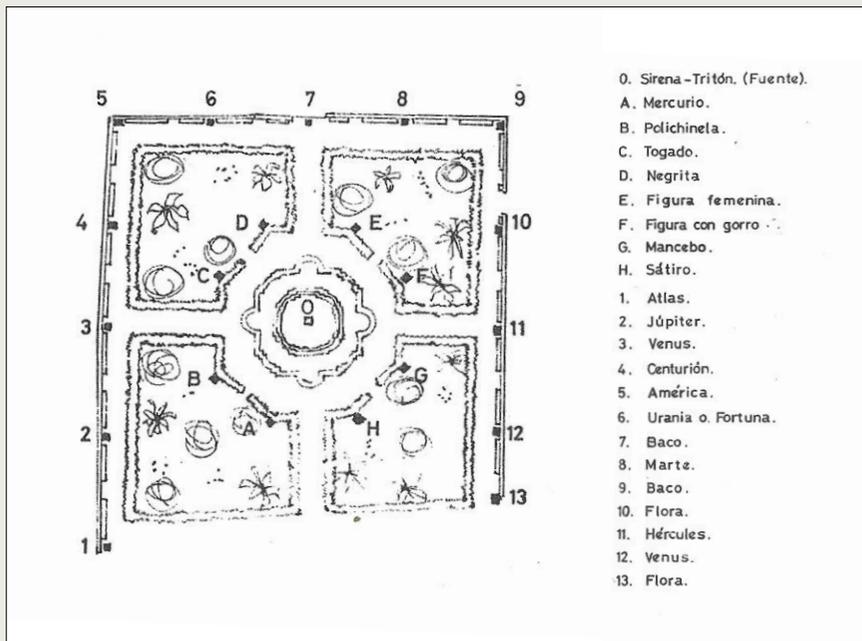
JARDÍN-PATIO EL RETIRO. UBICACIÓN ORIGINAL DE LAS ESCULTURAS

B.2. Desplazamiento de las esculturas hacia otras zonas, lo cual no sólo distorsiona los programas iconográficos y el discurso original, sino que está en contra del carácter inmueble que deberían tener estas piezas toda vez que dan sentido y lectura a cada espacio. De este modo, ahora hay piezas desplazadas hacia el «Jardín de los Tilos», rodeadas por parterres y divisiones vegetales antes inexistentes. Asimismo, en la actualidad muchas grandes vasijas cerámicas selladas se ubican en el camino de acceso hasta la casa principal no siendo ésta, obviamente, su ubicación primigenia. Parece ser que todos estos movimientos se han ido produciendo antes del actual propietario, según información verbal del mismo.
