EL MAPA DEL COLEGIO MARTIRICOS

BREVE RESEÑA HISTÓRICA Y RESTAURACIÓN

Estrella Arcos von Haartman

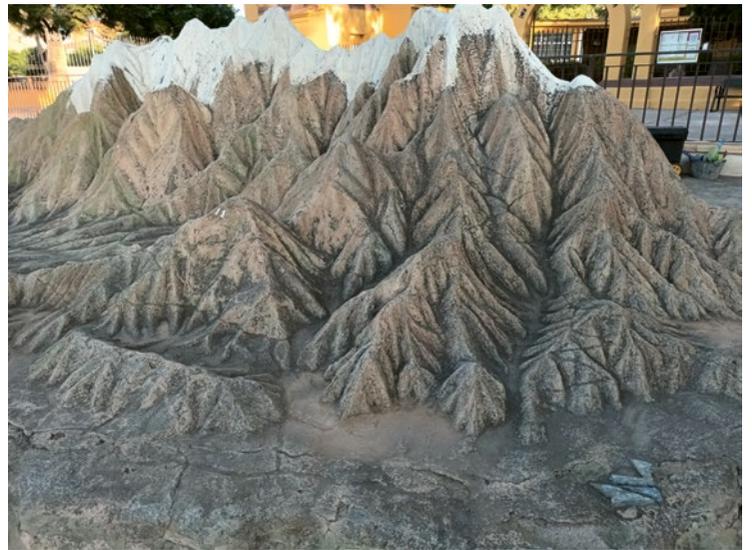
- Abundante suciedad superficial. Las acumulaciones de barro, polvo y otros depósitos no sólo ocultan los detalles de la ejecución y las supuestas tonalidades aplicadas a fin de potenciar los volúmenes, sino que suponen un peso añadido hacia las actualmente frágiles estructuras subyacentes, compactan los trazados de los ríos y lagos y obturan las salidas del agua. Hay que tener en cuenta, además, que el polvo y los demás componentes suponen una importante retención de humedad, que afecta a la superficie original (FIG. 4).

FIG. 4. GRANDES ACUMULACIONES DE SUCIEDAD Y AFECTACIÓN POR LÍQUENES.

2. Limpieza de los depósitos terrosos, hojas y ramas caídas con proyección de agua pulverizada, cepillado, aspiración y eliminación mediante bisturís y escalpelos.

6. Eliminación de las extensas colonizaciones de líquenes, hongos cromógenos, nidificaciones de insectos y otras contaminaciones mediante limpieza por proyección de agua y amoniaco al 10%, con posterior cepillado y retirada manual de necrosis de algas y líquenes, y aplicación de producto biocida curativo y preventivo (Biotin).

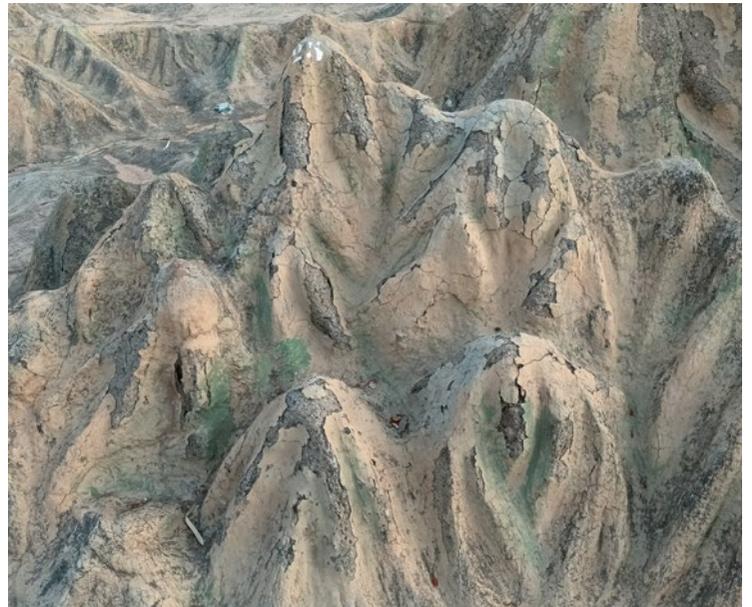
- Existencia de grandes zonas de pérdidas, fracturas y fisuras. Las grietas presentes son resultado de retracciones y asentos diferenciales. Los movimientos o vibraciones, abrasión de la capa superficial, accidentes y fatiga al traspasarse repetidamente su límite de elasticidad acaban por provocar fracturas y pérdidas volumétricas (FIG. 5).

FIG. 5. DETALLE DE LAS ABUNDANTES PÉRDIDAS, FRACTURAS Y FISURAS.

10. Sellado de fisuras y fracturas con morteros de cal, dando al exterior el acabado de texturas apropiado para su correcta adecuación al aspecto original. Los bordes de los revestimientos se sellan con mortero PLM aglutinado en agua y Acril 33 o con mortero de cal y árido fino, dependiendo del volumen del borde a consolidar. La finalidad de esta operación es la fijación de los límites de las roturas y zonas perdidas y la prevención de nuevos desprendimientos de material original.

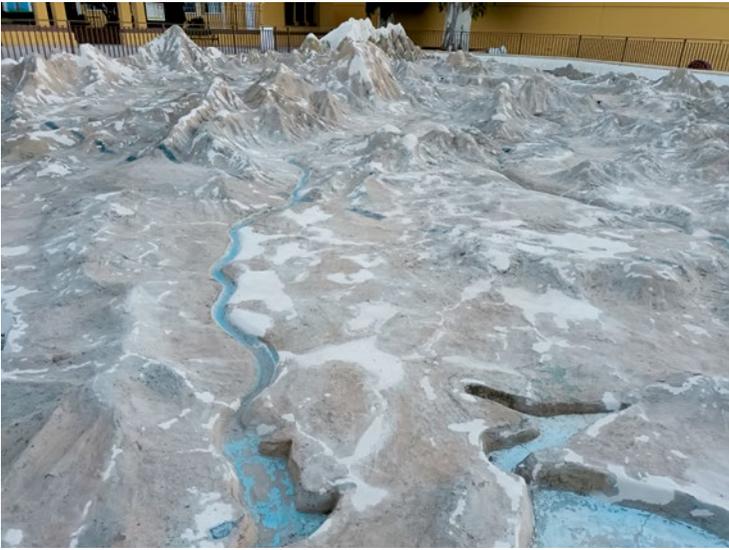
FIG. 6. ESTUCADO DE LAGUNAS Y SELLADO DE GRIETAS.

12. Estucado de lagunas y zonas de grandes pérdidas con morteros de cal y árido fino, de los cuales se han llegado a emplear más de 750 kg. (FIG. 6).
13. Sellado y enrasado de las muy numerosas fisuras y oquedades en los mares y océano, empleando también morteros de cal.

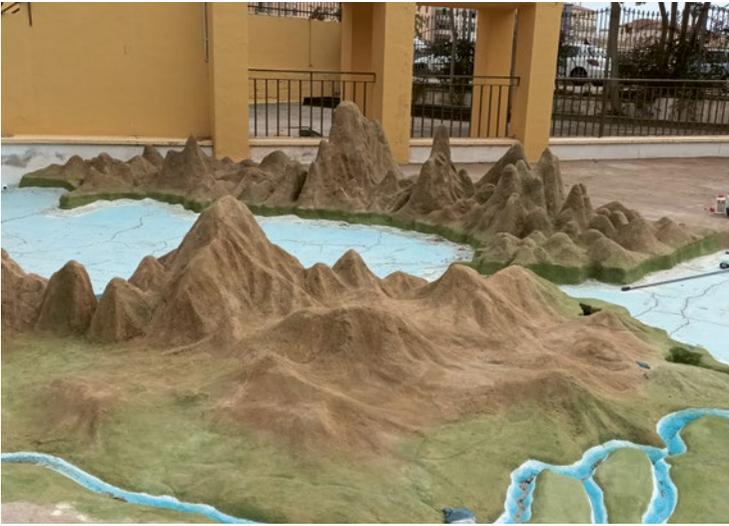
FIG. 7. REINTEGRACIÓN DEL COLOR.

15. Reintegración del color. Se ha llevado a cabo no sólo en las zonas completadas con morteros sino también sobre las lechadas de cementos añadidos en la intervención anterior, todo lo cual supone una restitución del color en la práctica totalidad del conjunto. El criterio de reintegración se ha basado en el estudio de mapas planos de época en los cuales se diferencian las cotas de altitud con distintas tonalidades, pero sin llegar a recargar de color cada estrato ya que el mero hecho de presentar relieves contundentes ayuda a su nítida visualización. De este modo, montañas y valles se entonan con diferentes matices de ocres, sienas y tierras, cuencas de los ríos y faldas de montes con verdes, cumbres nevadas con blanco y veladuras azuladas, ciudades y línea discontinua de separación con Portugal en azul oscuro, puentes sobre los ríos con gris, etc. empleando para todo ello pinturas al silicato. Por último, los ríos y mares se pintan en dos tonos de azules, uno muy pálido para las costas y márgenes y otro más intenso para el resto, potenciando con ello cierta idea de diferentes profundidades. En este caso, dada la puntual presencia de agua, se ha optado por pinturas al cloro caucho. Las plataformas correspondientes al resto parcial de África y Francia también han recibido tratamiento de sellado de grietas y lagunas y posterior entonado cromático (FIGS. 7 Y 8).

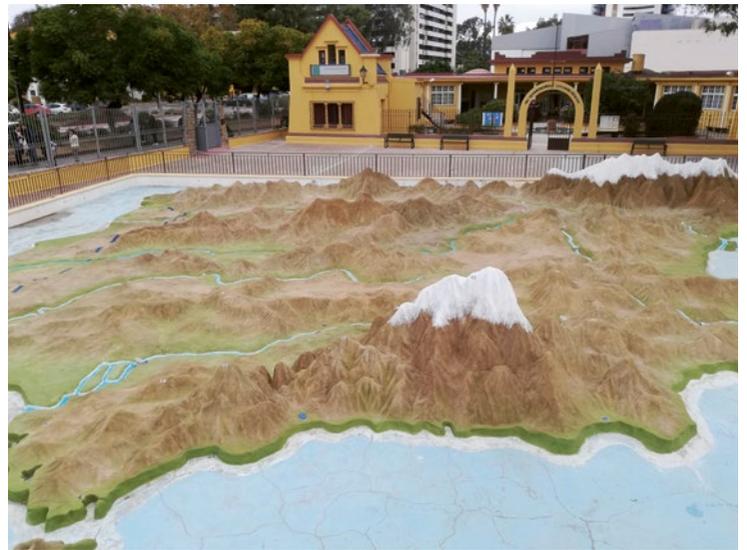
FIG. 8. VISTA GENERAL DEL MAPA TRAS LA INTERVENCIÓN, A EXCEPCIÓN DE LOS MARES, DONDE TODAVÍA SE APRECIAN FISURACIONES.
